Modifica Link Gilera HX, NX e Rally.

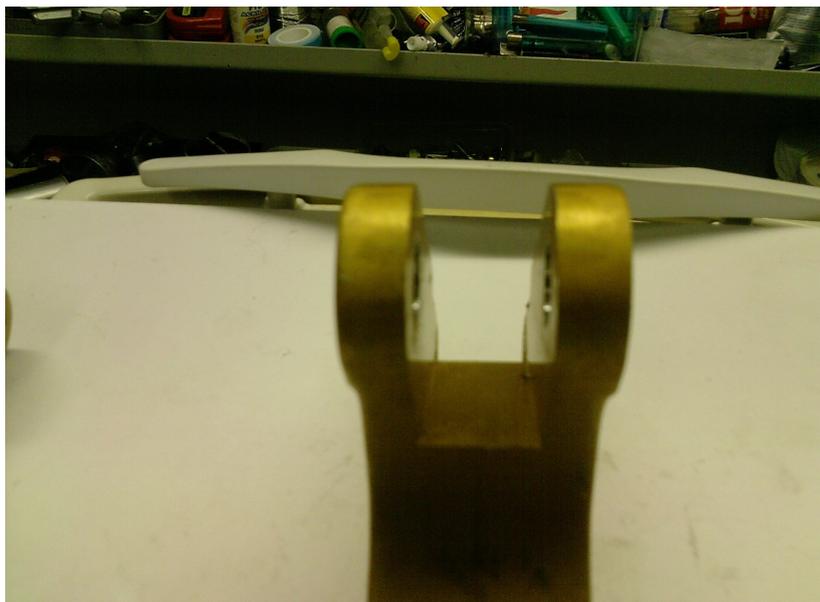
Bene, stò preparando nel modo migliore e più chiaro possibile una modifica per migliorare l'accoppiamento tra il braccetto inferiore della sospensione ed il triangolo stesso. Infatti, a lungo andare, lo stress meccanico che si crea tra la bussola della rulliera del braccetto ed il triangolo segna profondamente le due facce interne del triangolo, bloccando anche il bullone di serraggio!

Come si sà il tutto viene collegato da un bullone che a sua volta viene inserito in una boccia I.N.A.; proprio questa, serrando il tutto, si crea un solco circolare su entrambi i lati interni del leveraggio, procurando lo strozzamento del bullone una volta che si deve smontare per la pulizia o la sostituzione della gabbietta a rulli.

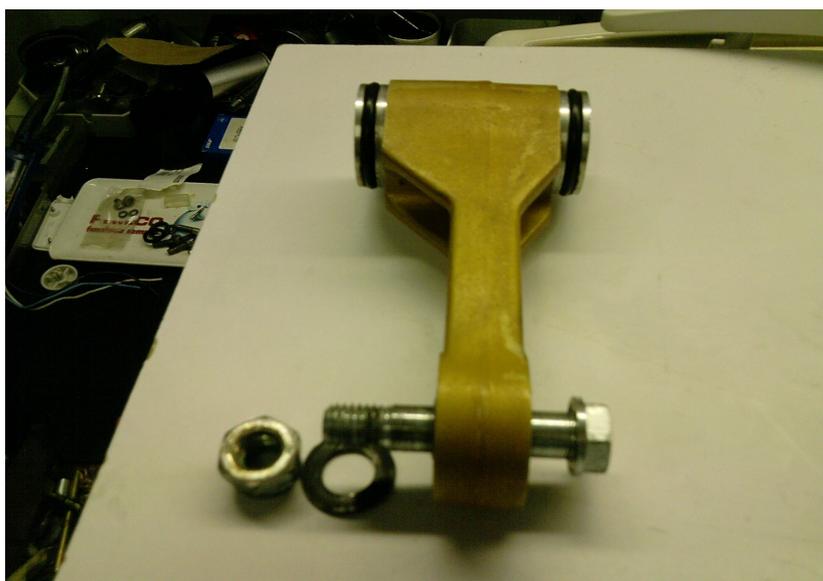
Come si vede dalla foto i due segni neri sovrariportati, stanno ad indicare la fresatura da dover effettuare per l'alloggiamento di due spessori di 2 mm in acciaio temperato e foro interno DIA12.

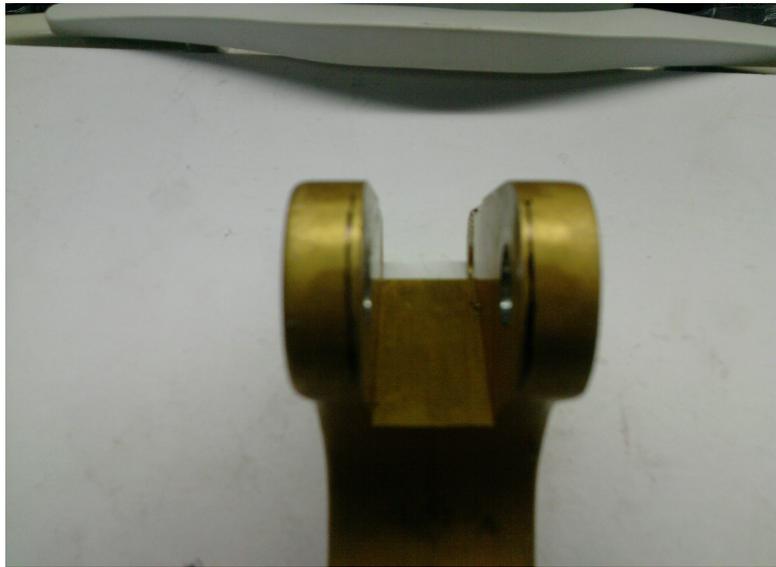
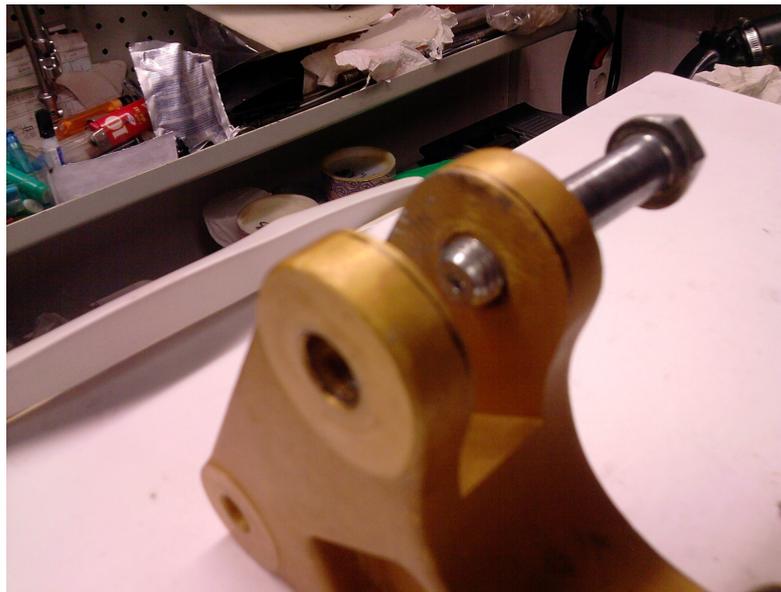
Ecco la spiegazione della modifica, seguita da foto; il lavoro più grosso e preciso possibile viene effettuato al leveraggio centrale, con macchina utensile fresa, proprio dove si snoda il braccetto con la sua gabbia a rulli e i due parapolvere.

Al rimontaggio dell'assieme braccetto-leveraggio, si dovranno inserire le due rondelle nelle fresature praticate in modo che al serraggio del bullone, la boccola interna non scavi più sull'alluminio, facilitando in seguito lo smontaggio per la manutenzione. Spero di essere stato chiaro, la modifica da me effettuata l'ho riportata sia sull'NX che sul Rally, acquistando anche in scorrevolezza. Buon lavoro.
