### Riparazione di un contachilometri ballerino

Lo scopo di questo articolo è quello di spiegarvi come ho risolto dopo parecchi mesi un difetto di queste moto e nello specifico del contachilometri del modello Veglia Borletti degli anni 80.

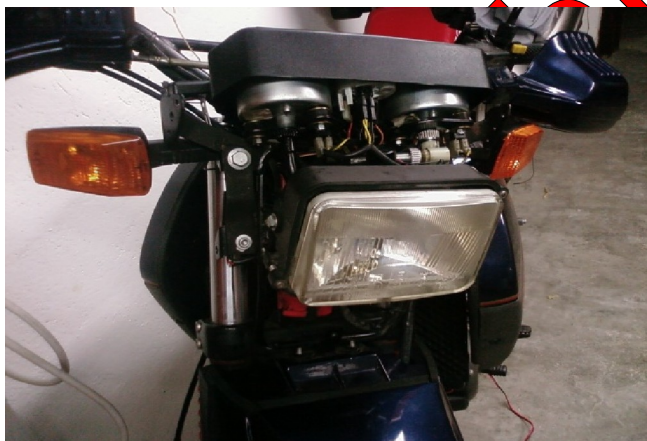
Smontare il cupolino della moto e staccare con calma le spinette, i fili vecchi dovrebbero tenere la posizione originale o se avete paura di fare confusione marcate le spinette con il pennarello con una serie di numeri progressivi e riportate pari numeri sotto lo strumento.

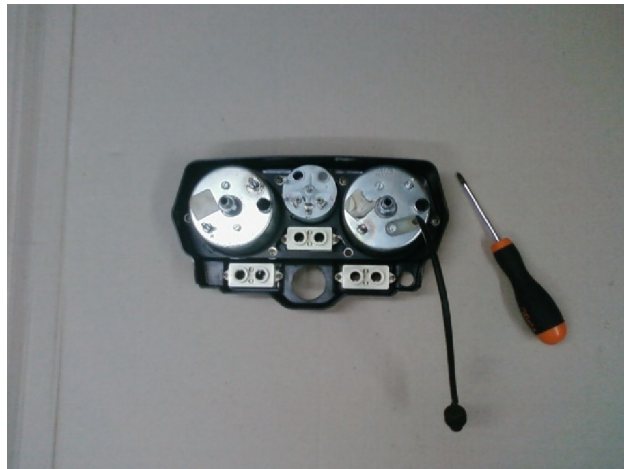
Svitare i quattro dadi che mantengono fermo il cruscotto. **ATTENZIONE** i dadi sono stati "schiacciati" appositamente per non farli svitare, farete un po' fatica con una chiavetta. Preparate quattro dadi autobloccanti . Svitare le due ghiera, il contagiri e il contachilometri. Svitare la ghiera del cavetto di azzeramento del km.

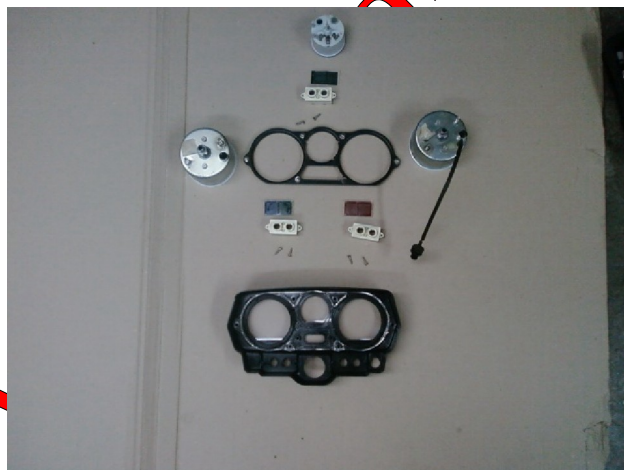
Prendiamo un cacciavite a croce e svitiamo le 6 viti che si trovano nel telaio che fissa tutti gli strumenti.

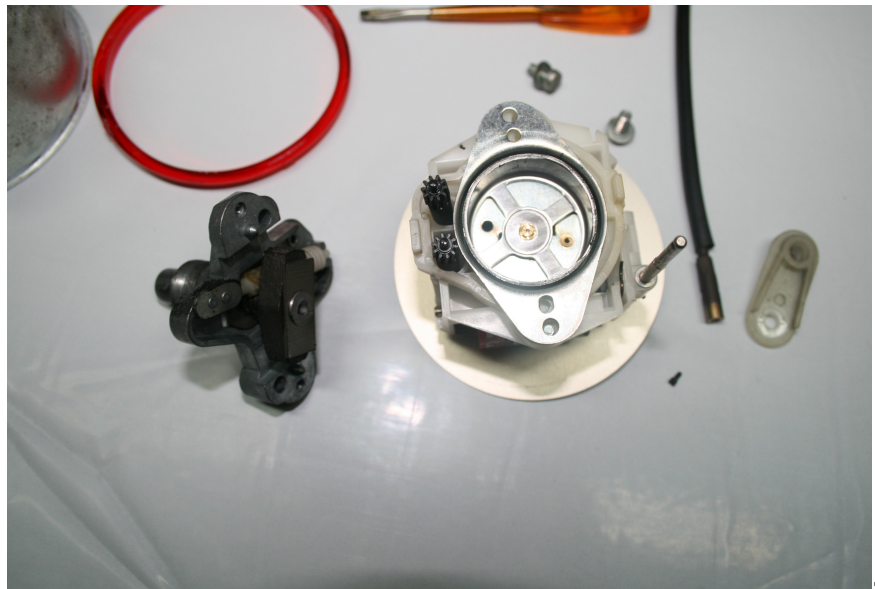
Con un cacciavite svitate le due viti che tengono unite le due metà senza rovinare e piegare il lamierino del fondo strumento. Usatelo anche di lato, riuscirete a svitare comunque.

Con calma vi troverete con la parte della vite senza fine che trasmette la rotazione alla calamita e la parte strumentale che dà il movimento alla lancetta. Il movimento dei numeri, totali e parziali, è dato dai due ingranaggi neri che prendono movimento dalla vite posizionata sotto la calamita mentre il movimento della lancetta è dato per induzione dalla calamita. Avete capito bene è la calamita che muove la

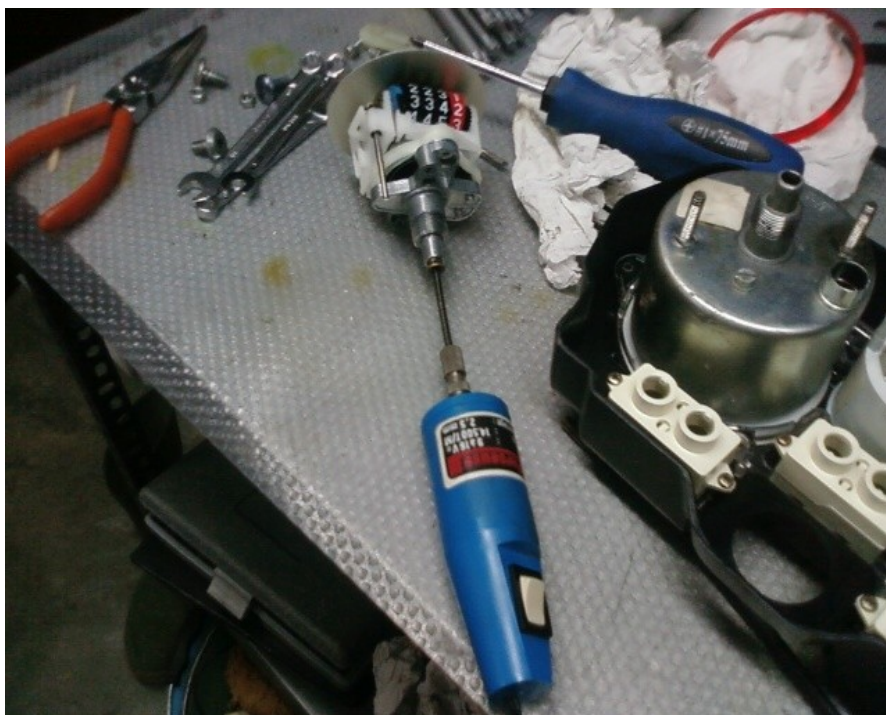
Le due foto indicano i punti di contatto di tutto il problema, il centro della “campanina” con il centro della calamita, quando questa si alzava andava a rallentare la lancetta.

Non resta che rimontare il tutto. Vi passo un consiglio: potete provare lo strumento senza rimontarlo sulla moto. Non pensate che il trapanino vada a migliaia di giri, basta collegarlo a un riduttore di tensione e regolarlo a pochi giri. **Attenzione DOVETE** far girare il motorino al contrario, il trapanino è a corrente continua, basta invertire i poli. Ho preso un pezzo di filo del contagiri rotto e la prova è fatta. Tenete presente che se sono arrivato a questo punto vuol dire che le tre volte che ho montato e rimontato, mi sono servite.

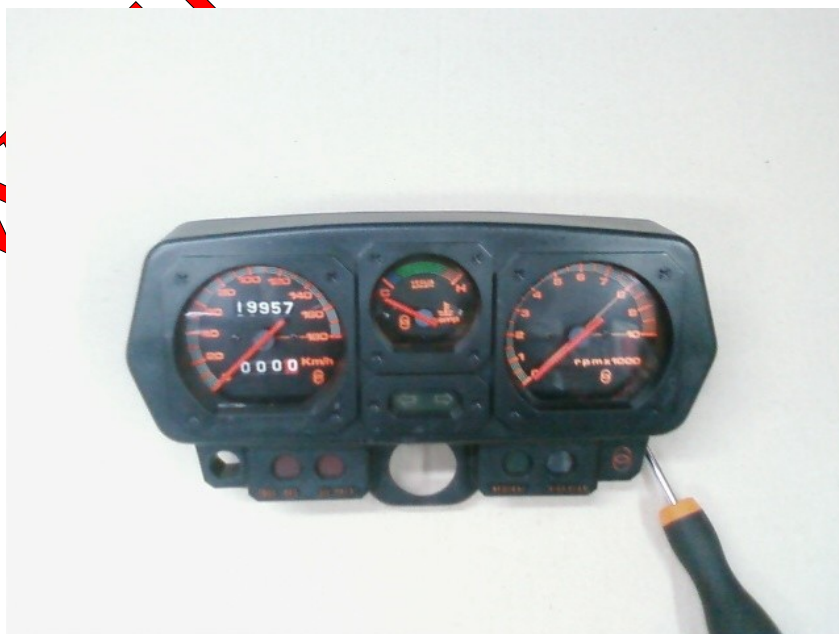
Ecco cosa può fare il semplice affondamento delle forcelle in frenata, moltiplicato per milioni di volte. Il filo all'interno della guaina trasmette il colpo. Il più grosso lo prende il rinvio ad angolo, ma anche lui a sua volta con il gioco preso, lo trasmette dentro allo strumento. Per bloccare il cruscotto usate i quattro dadini autobloccanti che vi sarete procurati. Per ultimo, mettete un po' di grasso sull'ingranaggio di plastica bianco e anche una goccia d'olio sull'alberino della calamita.
